Shunts porto-caves intra-hépatiques par voie transjugulaire (TIPS)

Suivi des TIPS

Dysfonction d'un TIPSS

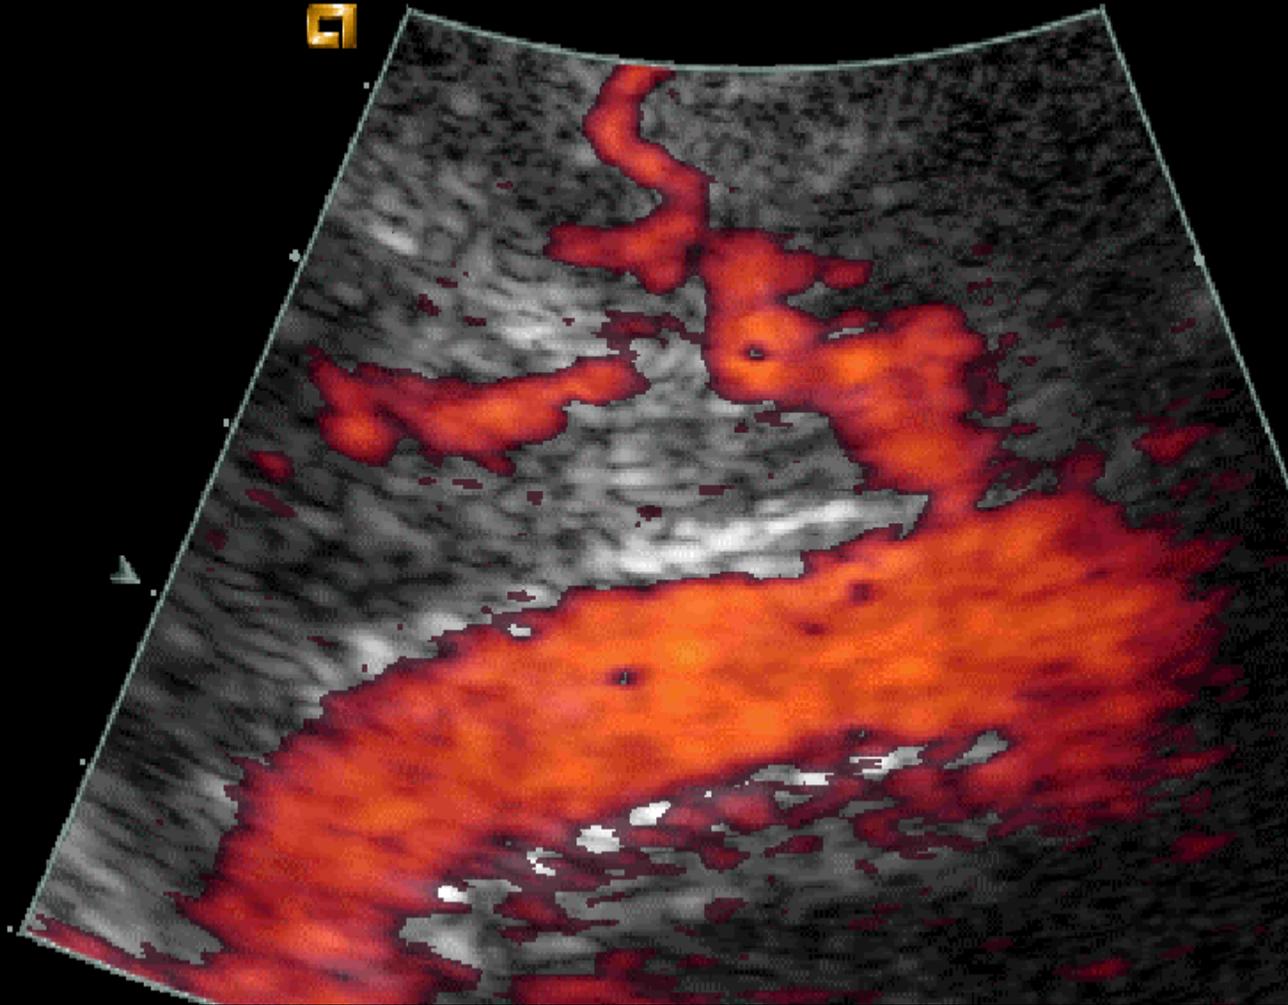
TIPSS normal: bon remplissage

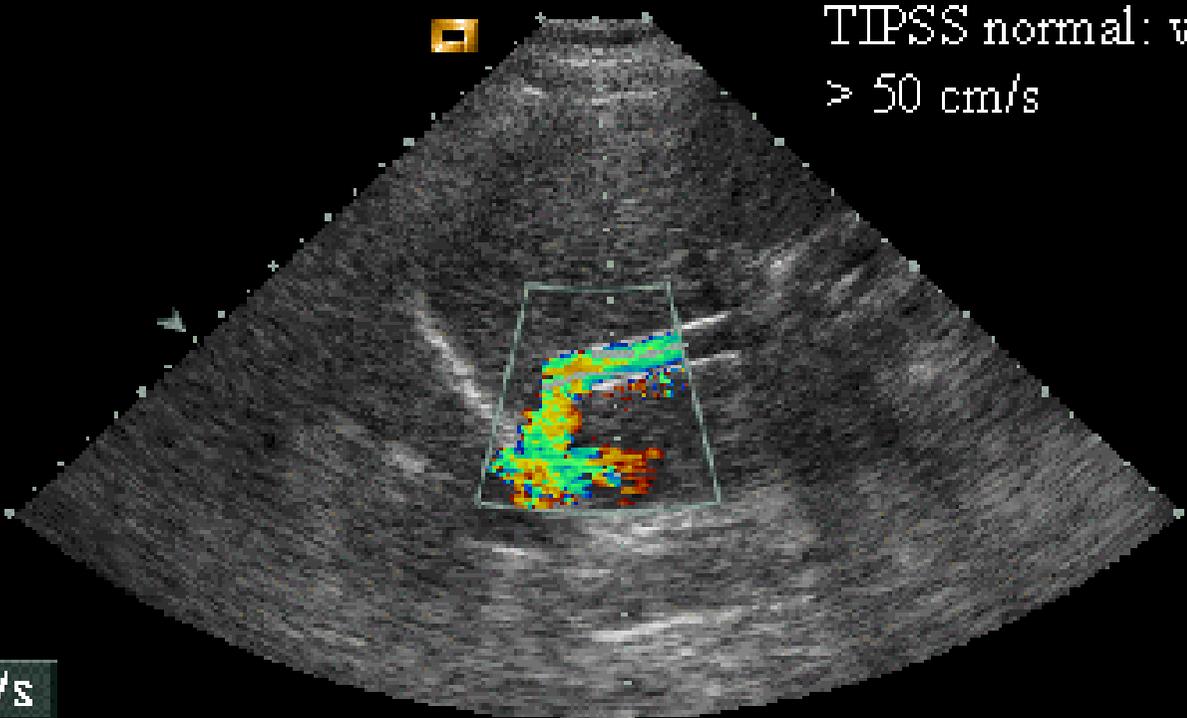
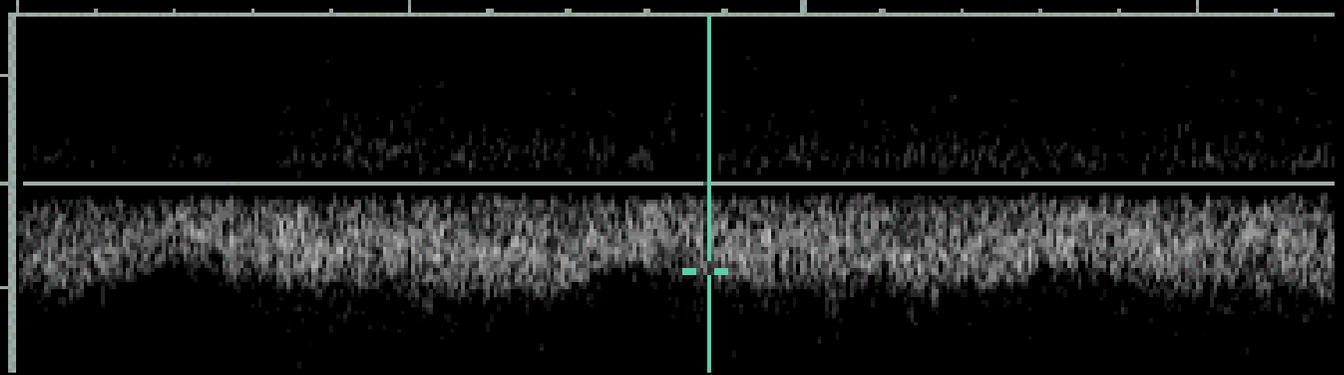
TIPSS normal: vitesses
> 50 cm/s

$V = -0.82\text{m/s}$

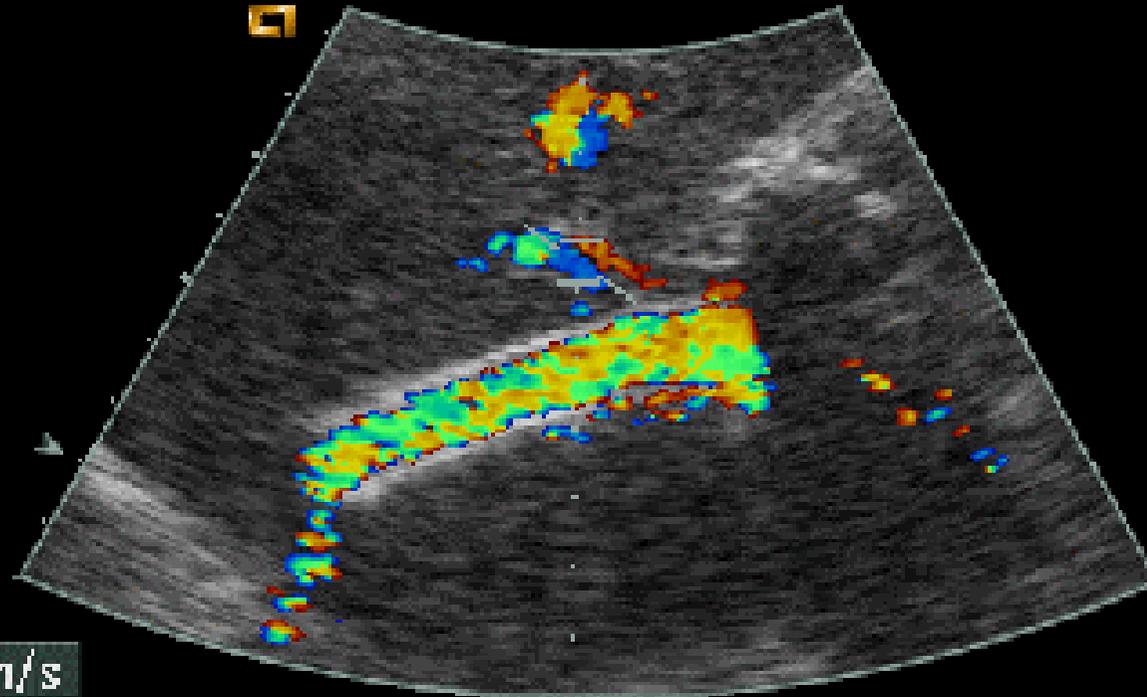
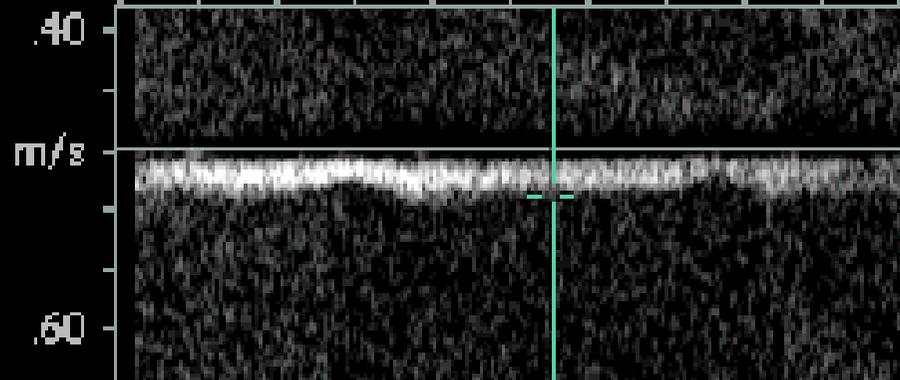
$v = -0.155\text{m/s}$

TIPSS NI: flux porte
inversé en regard de la tête
de la prothèse

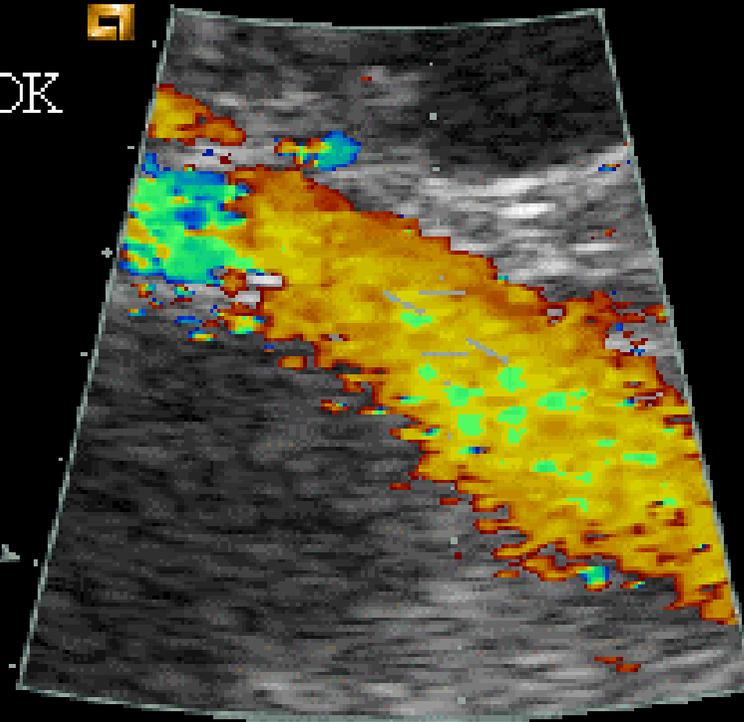
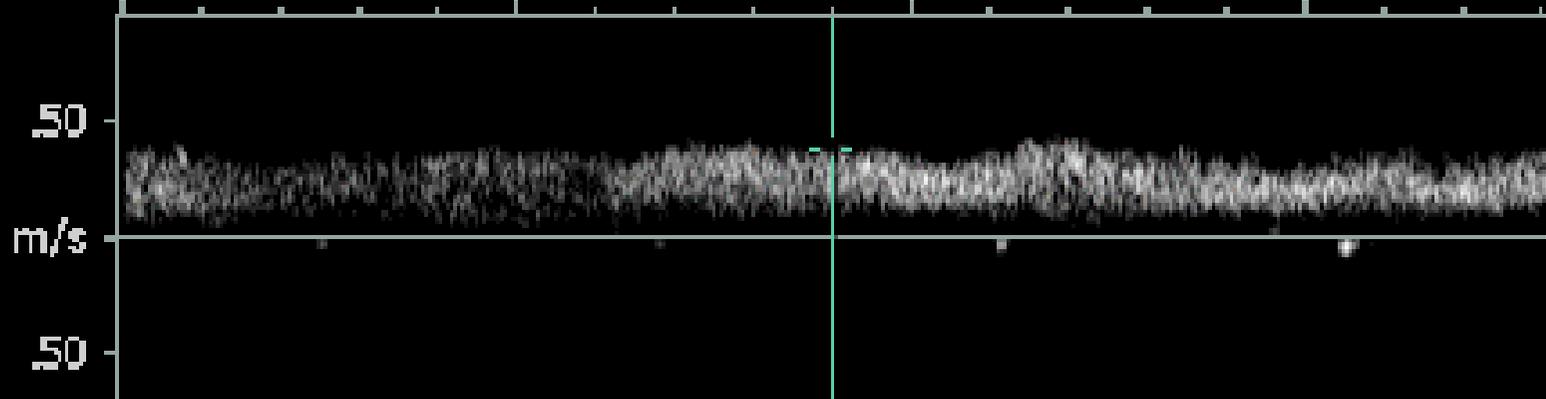
TIPSS nl: flux portal OK

$V = 0.38\text{m/s}$

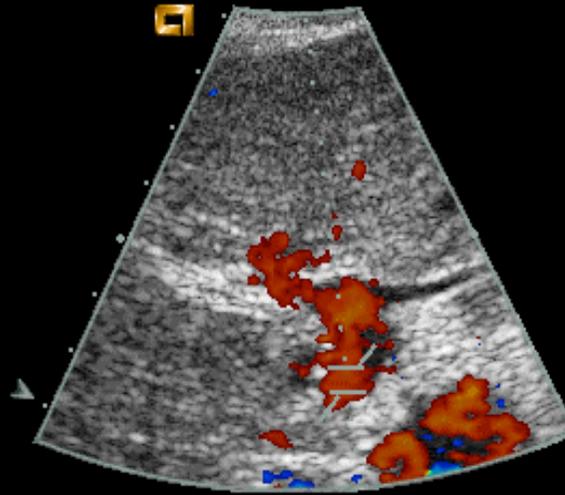
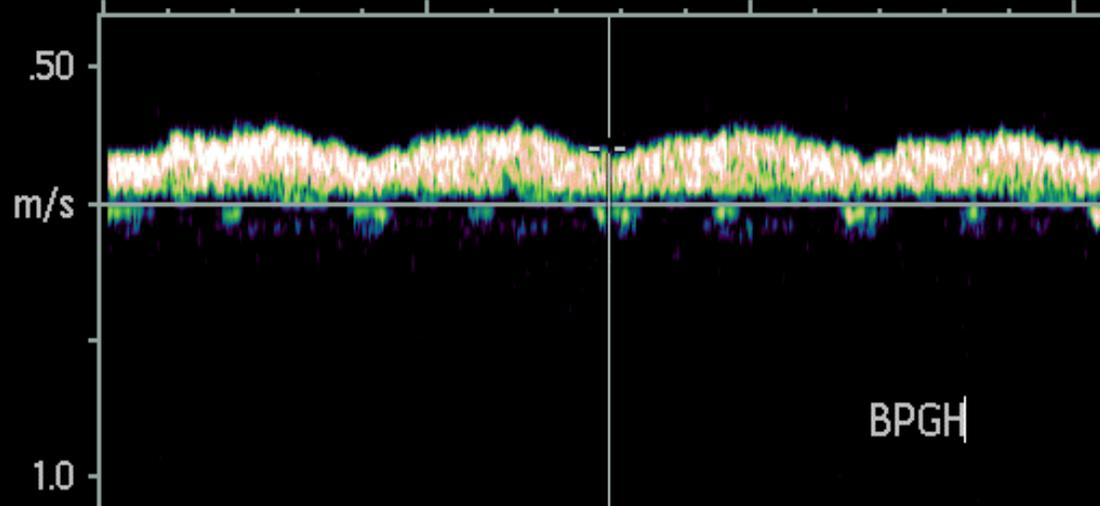
V = 0.203m/s

Disparition de l'inversion du flux
portal intra-hépatique

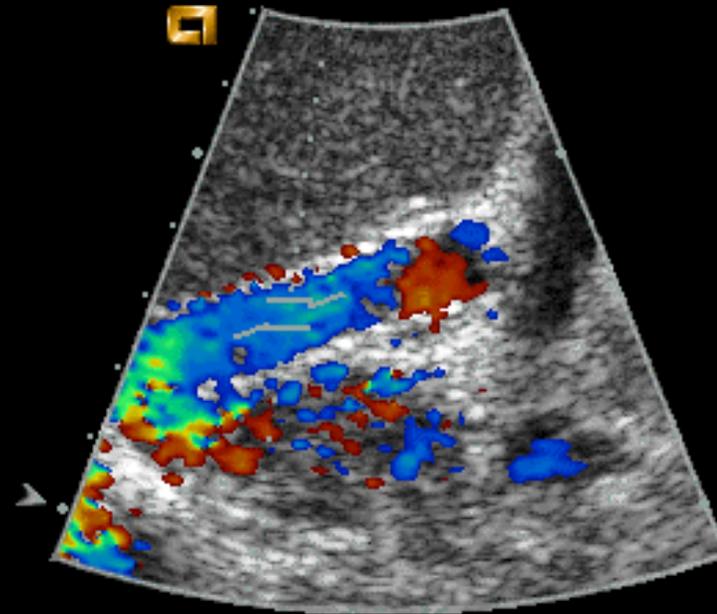
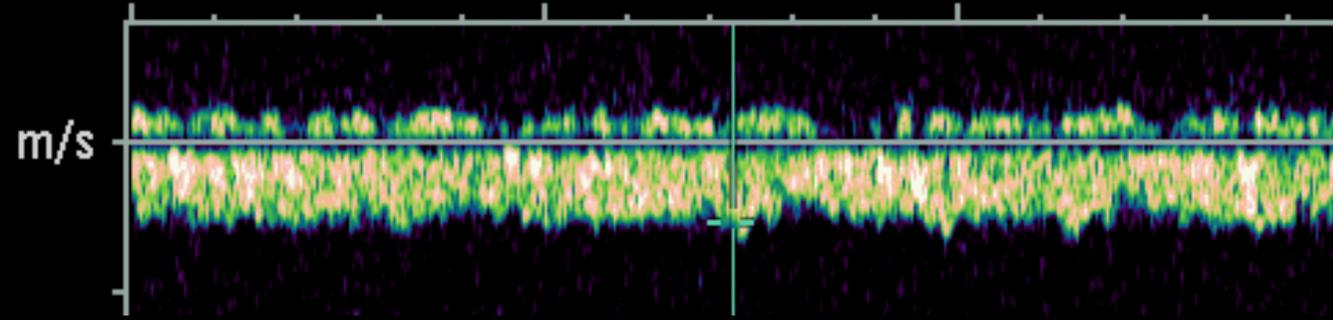
V = -0.53m/s

Vitesses dans le segment moyen :
limite inférieure

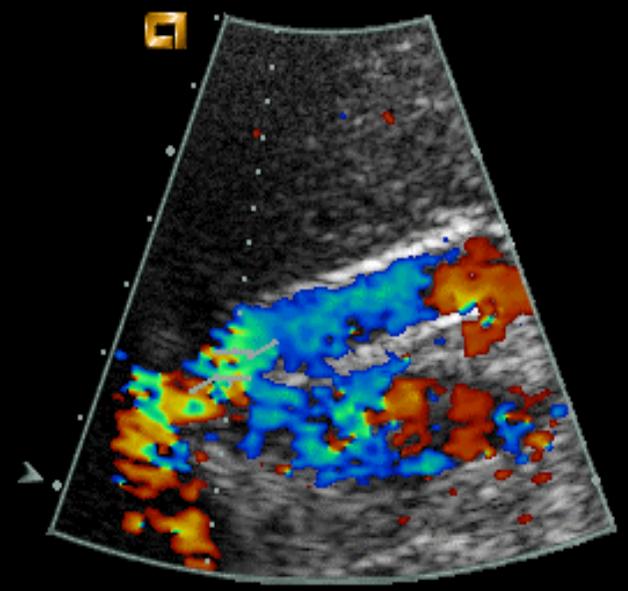
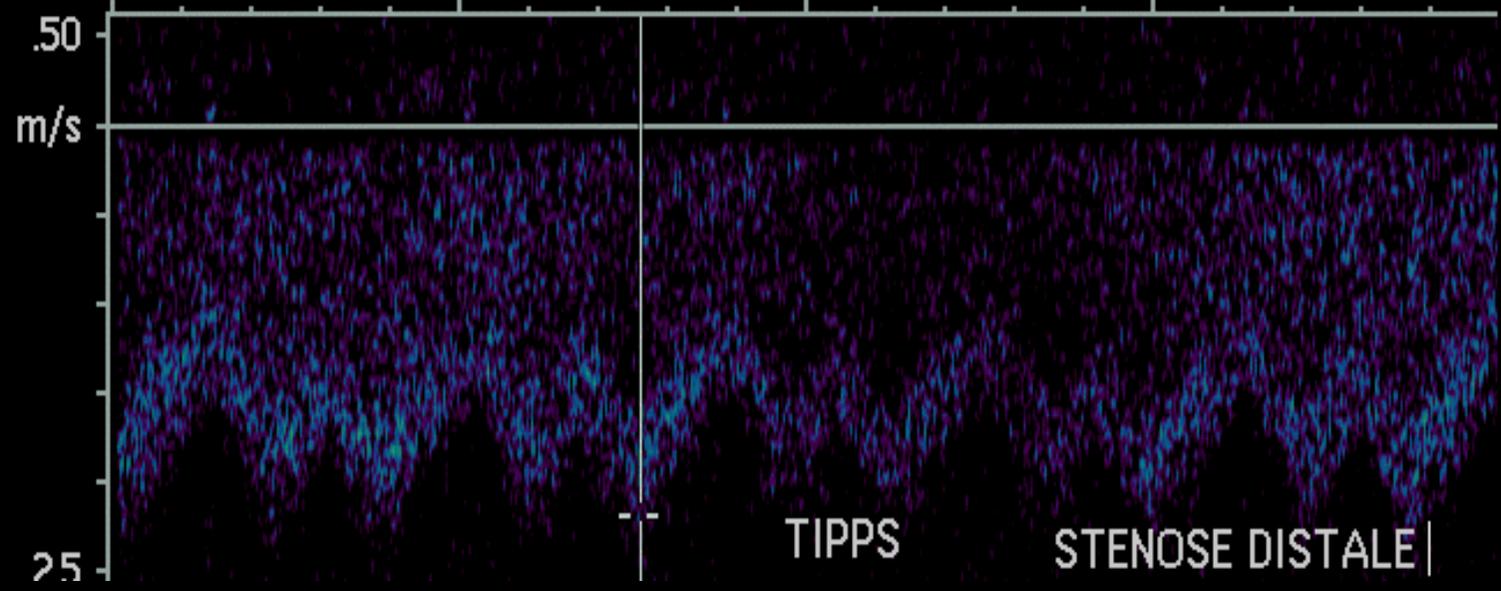
V = -2.19m/s

Vitesses distales élevées

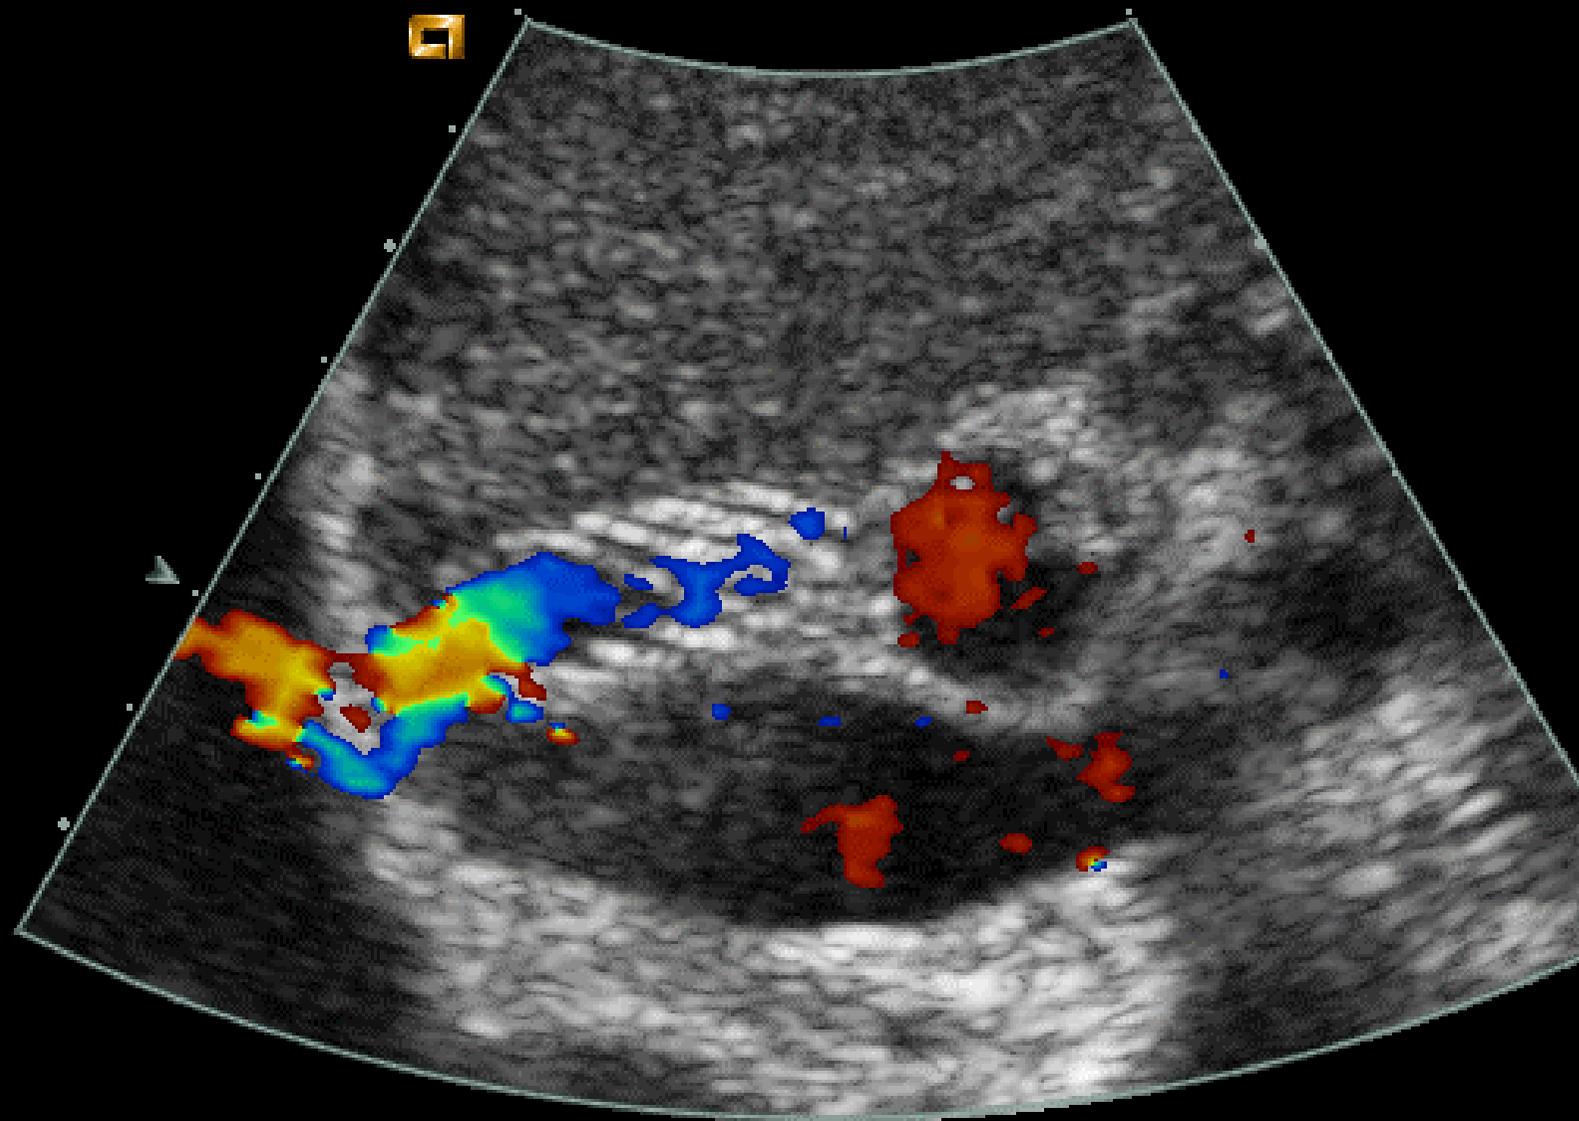
Aliasing distal à cause de la
sténose

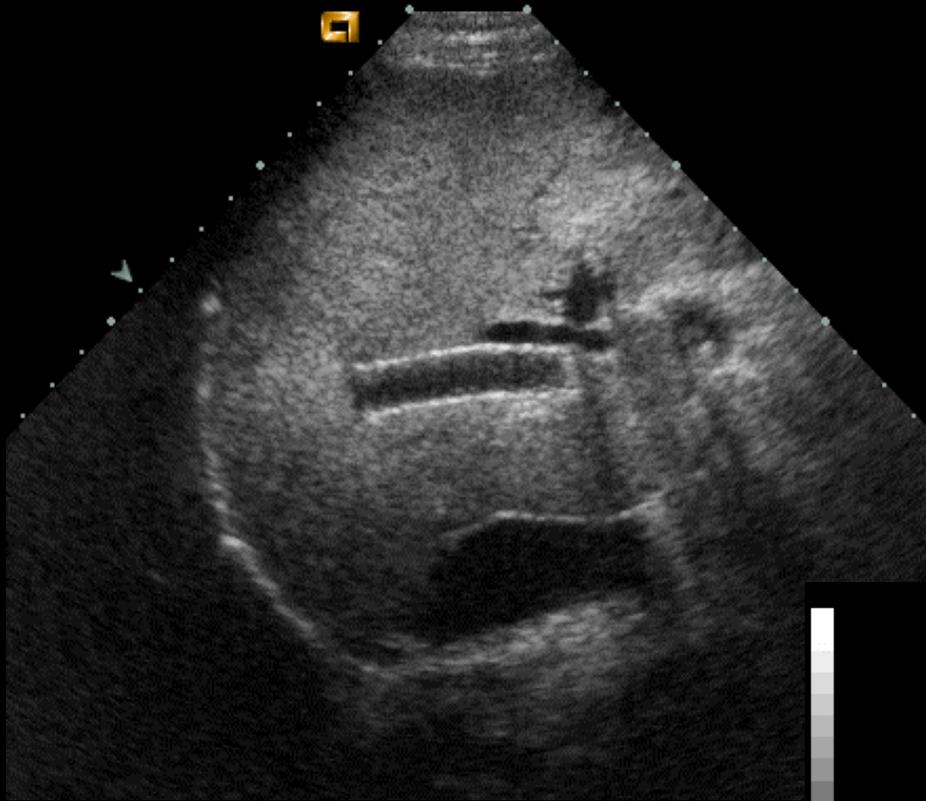
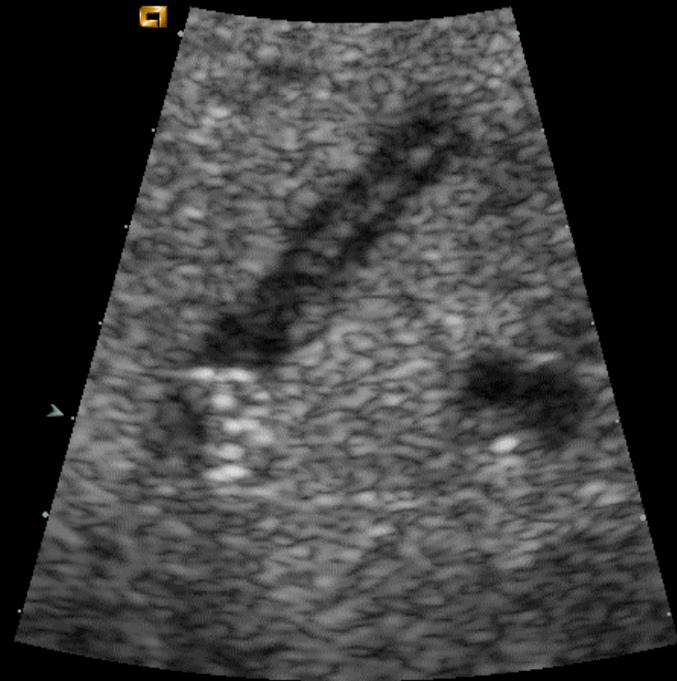
Thrombose d'une vsh au dessus
d'un tips
